**TITOLO: “Il ruolo dell’ingegnere forense nel campo dell’infortunistica stradale con ‘utenti vulnerabili’ della strada – il caso dell’investimento di un pedone”**

**Commissione Forense  
Infortunistica Stradale  
Del Gigia, Massa, Ottati**

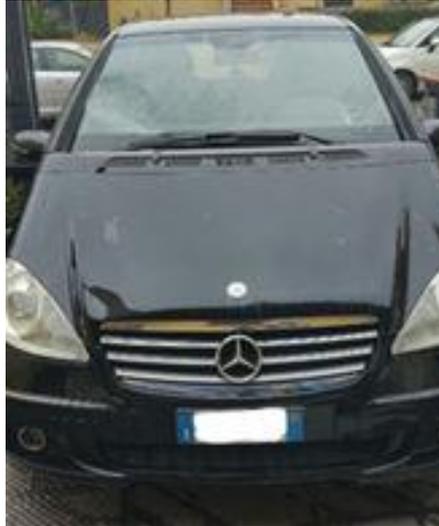
Dall'esame diretto da noi effettuato sulla Mercedes A danneggiata in data [omissis] presso l'abitazione della [omissis] e dalla documentazione fotografica prodotta dalla Polizia Municipale, la vettura presenta un avvallamento di tipo bombato da urto diretto sul bordo anteriore destro del lamierato del cofano motore compatibile, per qualità ed altezza da terra, con l'urto primario dell'anca del corpo del pedone. Il cristallo del parabrezza presenta una ampia zona infranta con andamento di produzione dal bordo inferiore, dove si nota una frattura a raggiera attribuibile all'impatto della ridotta sporgenza costituita dalla spalla, per proseguire con delle linee di frattura rettilinee che si propagano inclinate verso il margine destro del vetro ascrivibili, per estensione, all'impatto del braccio destro innalzato del pedone:

Figura 1: vista dell'anteriore del veicolo investitore

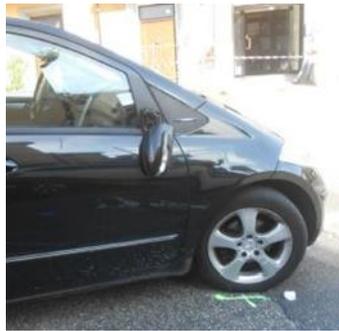
Lo specchio retrovisore esterno destro, si mostra divelto per l'urto contro parti del corpo durante la fase di avvolgimento per il caricamento sull'anteriore della vettura:

Figura 2: vista laterale sinistra del veicolo investitore

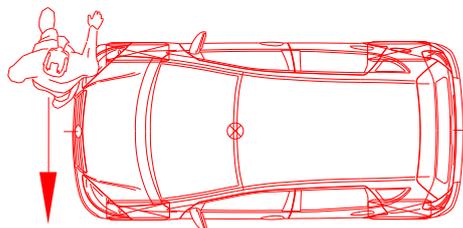
Dall'esame dei danneggiamenti e tenuto conto del senso di attraversamento in arretramento del [omissis], possiamo ricostruire le reciproche posizioni di entrata all'investimento come da seguente figura 3:

Figura 3: reciproche posizioni del veicolo e del pedone al momento dell'investimento

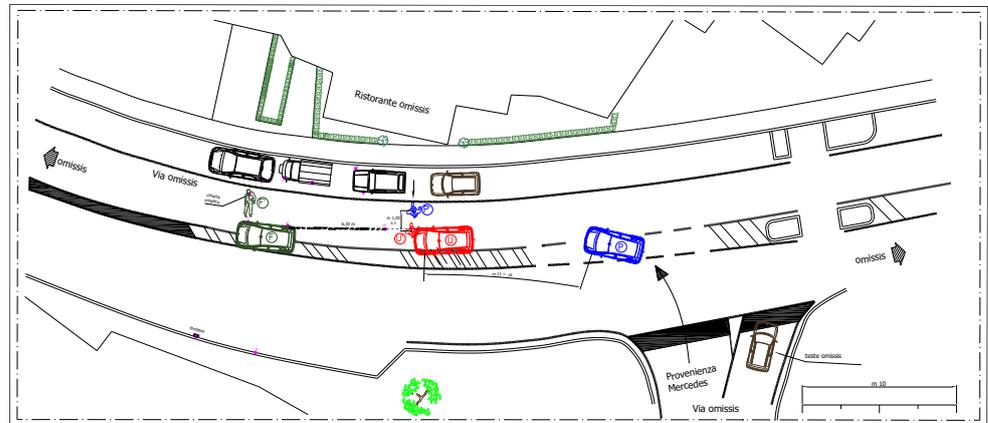
Nella planimetria in scala 1:100 da noi ricostruita, abbiamo riportato, tramite i rilievi della Polizia Municipale riferiti ai caposaldi A e B, la posizione F di arresto della Mercedes, quella F' del corpo del [omissis] in corrispondenza della chiazza ematica, la traccia di frenatura di 6,30 m prodotta dallo pneumatico anteriore destro della vettura ed inoltre la Citroen, l'Ape e la Panda in sosta davanti all'ingresso del ristorante [omissis].

reciproche posizioni U e U' di entrata all'investimento le quali considerano le rispettive provenienze, la zona di attraversamento individuabile all'altezza dell'ingresso al ristorante [omissis] in traiettoria ravvicinata al tergo della Panda posta in sosta e l'andamento della traccia di frenatura.

Figura 4: planimetria in riduzione della scala 1:100 con restituzione della dinamica dell'investimento

L'automobilista [omissis], alla guida della Mercedes A, si trovava a marciare su [omissis] nel centro urbano di [omissis] in direzione di [omissis] ad una velocità di circa 40 km/h proveniente dalla laterale via [omissis] quando, giunta all'altezza del ristorante [omissis], investiva frontalmente il pedone il quale si trovava in fase di attraversamento stradale da destra a sinistra rispetto al transito della vettura in uscita tra due veicoli posti in parcheggio e in movimento di arretramento con lo sguardo rivolto verso l'alto perché intento a guardare i lavori di pulizia che stava effettuando il figlio sopra al tettino del ristorante (teste [omissis]- vedi posizioni U e U' di urto nella planimetria in scala di figura 4).

Abbiamo ricostruito che il conducente del veicolo percepiva l'immediato pericolo rappresentato dal pedone ad inizio occupazione della corsia di marcia in superamento della striscia di margine in uscita tra i due veicoli posti in sosta, quando si trovava a precedere l'investimento di circa 15,30 m nel tempo di circa 1,3 secondi e cioè quando il pedone si trovava a precedere di circa 1,30 m la posizione di urto (vedi reciproche posizioni P e P').

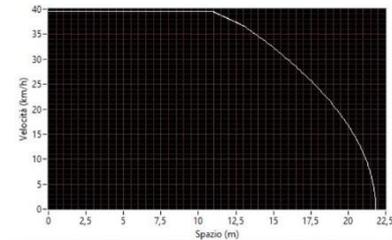
Figura 5: andamento della velocità in funzione dello spazio di arresto

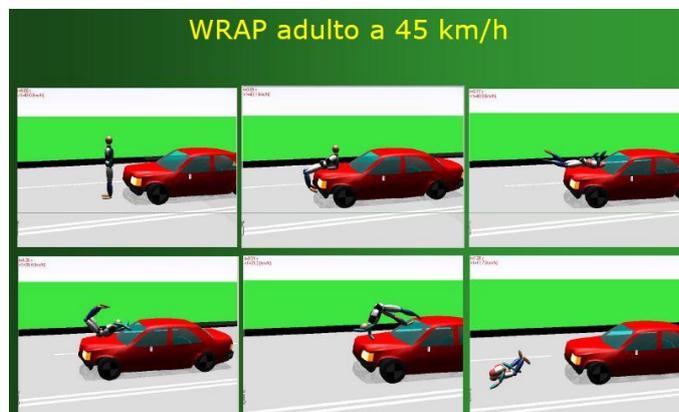
La velocità di entrata all'investimento della Mercedes è calcolata utilizzando il parametro della efficienza di proiezione del pedone che deriva dalla applicazione della conservazione del momento della quantità di moto considerando che l'investimento in esame risulta del tipo "wrap"<sup>1</sup> che prevede il pedone subire un urto primario negli arti inferiori e quindi, dopo un avvolgimento della traiettoria sul parafango con una rotazione attorno al baricentro del corpo ("fender vault" caso particolare della traiettoria "wrap"), un urto secondario sul lato superiore del parabrezza per poi essere proiettato in avanti:

Figura 6: esempio di investimento tipo "wrap" di adulto a 45 km/h

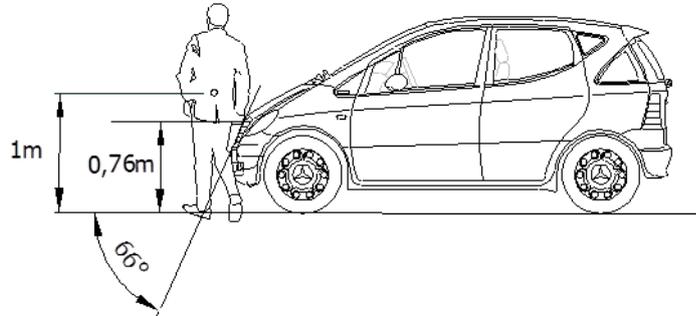
Pertanto il corpo, a causa della rotazione attorno al proprio baricentro, non acquista una velocità di proiezione equivalente a quella di entrata all'urto della vettura ma una frazione di essa definibile dalla definizione di efficienza di proiezione ricavata dal modello di urto rigido<sup>4</sup>  $e = H / h = 0,76 / 1 = 0,76$  (efficienza del 76%), ove  $H = 0,76$  m è l'altezza del frontale della Mercedes A e  $h = 1$  m è l'altezza del baricentro del pedone<sup>5</sup>:

Figura 7: parametri influenti sul tipo di impatto Lead Angle 66°

<sup>5</sup> Essendo la geometria della Mercedes A caratterizzata da una altezza media del frontale di circa 76 cm e da un angolo del frontale di circa 66°, secondo la classificazione abituale il veicolo risulta essere del tipo a frontale alto poiché l'altezza del frontale risulta compresa tra 0,55 e 1,05 m corrispondenti alle altezze medie del ginocchio e del baricentro di un pedone normotipo ( $h \cong 1$  m è l'altezza del baricentro di Fiorenzo Gei equivalente al 55% dell'altezza di circa 1,78 m).

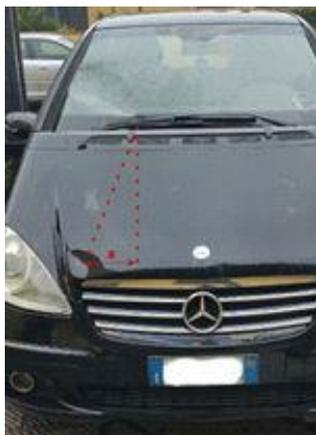
Figura 8:

Dall'esame dei danneggiamenti riportati dall'anteriore della Mercedes, possiamo rilevare l'epicentro dell'avvallamento del lamierato del bordo del cofano motore (attribuibile all'impatto contro l'anca destra per una altezza da terra circa 70 cm) che dista, secondo il senso trasversale alla vettura,  $s = 15$  cm circa dall'epicentro della raggiera del cristallo infranto del parabrezza (attribuibile all'urto della spalla del corpo) come rappresenta la seguente immagine in figura 8:

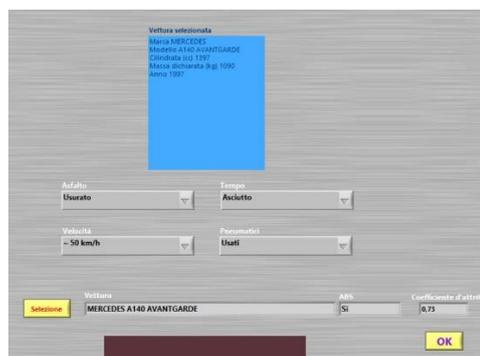
<sup>1</sup> Il coefficiente di attrito pneumatici-asfalto, meglio definito come coefficiente di aderenza longitudinale (o *drag factor*) che tiene conto non solo del tipo di materiali a contatto ma della natura e caratteristiche della superficie stradale, del disegno della battistrada e pressione di gonfiaggio, della velocità di avanzamento e delle condizioni della pavimentazione, è assunto dal modulo di calcolo elaborato dall'attività di ricerca della Scuola di Ingegneria DIEF (Dipartimento di Ingegneria Industriale di Firenze) dai dati processati ottenuti dalle prove di frenata effettuate dai tecnici di "Quattroruote":

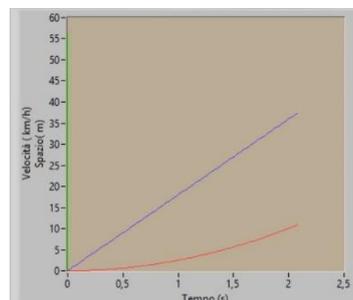
<sup>9</sup> Misurando in planimetria un tragitto di circa 11 m dalla striscia dello stop di via Liberti sino alla posizione P della Mercedes, la sua accelerazione risulta  $a = \frac{10,84^2}{2 \cdot 11} \cong 5 \text{ m/s}^2$  corrispondente ad una accelerazione rapida per quel tipo di autovettura, percorso nel tempo di circa 2 secondi:
